## Begutachtung

## 1. Auftragsbeschreibung

Im Rahmen der Begehung sollten mögliche Undichtigkeiten an den Fenstern begutachtet und geprüft werden und ob im Baukörper Wärmebrücken vorhanden sind.

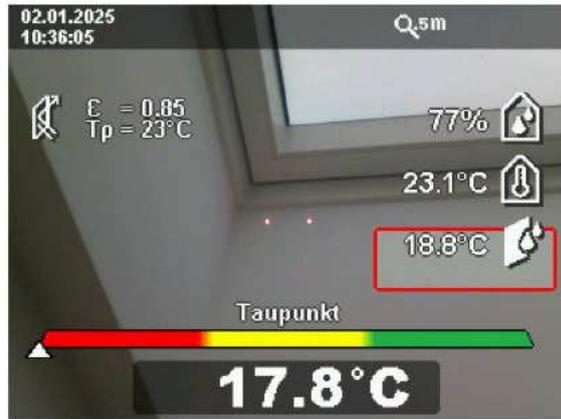
Die Messungen liegen an den Leibungen im roten Bereich. Es besteht erhöhte Schimmelgefahr, da die Luftfeuchtigkeit zu hoch oder die Oberflächentemperatur nahe am Bereich der Taupunkttemperatur ist.

Taupunkttemperatur Kinderzimmer

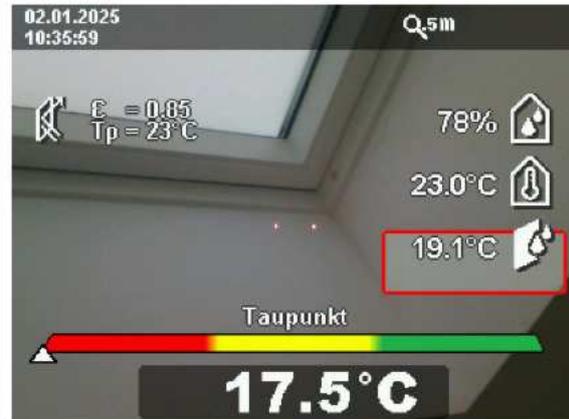
Taupunkttemperatur Kinderzimmer

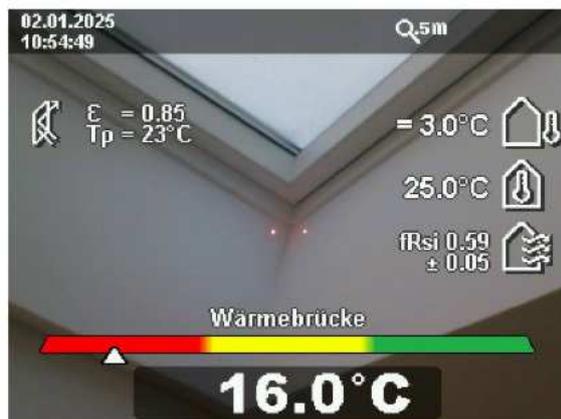
Im Kinderzimmer lag die Temperatur an den unteren Ecken bei ca. 12 bis 13 °C. Das entspricht einem Temperaturunterschied zum Fensterrahmen von 5 bis 6 °C. Der Unterschied bei diesem Fenster ist zu hoch. Die Differenz zwischen den Lufttemperaturen am Kopf- und Fußbereich bei einem EnEV-Fenster beträgt etwa 3 °C, bei einem Passivhaus-Fenster ca. 1,6 °C. Bei diesem Fenster werden beide Werte überschritten. An der Leibung hat sich die Tapete gewölbt, was ebenfalls darauf hindeutet, dass die Leibung durch die Undichtigkeit feucht wird. Im Elternschlafzimmer lag die Temperatur an den unteren Ecken bei ca. 14,8 bis 16,1 °C. Das entspricht einem Temperaturunterschied zum Fensterrahmen von 1,9 bis 3,2 °C.

Wärmebrücke Fensterleibung Kinderzimmer

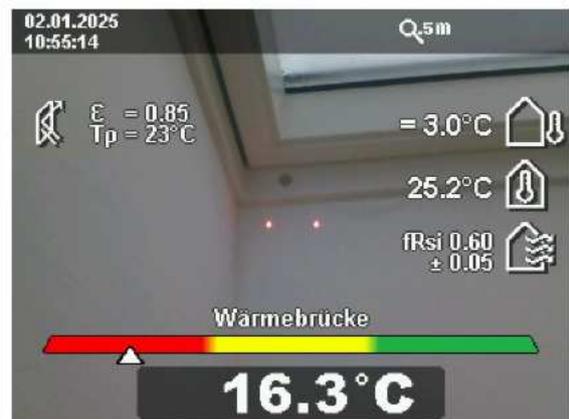
Wärmebrücke Fensterleibung Kinderzimmer

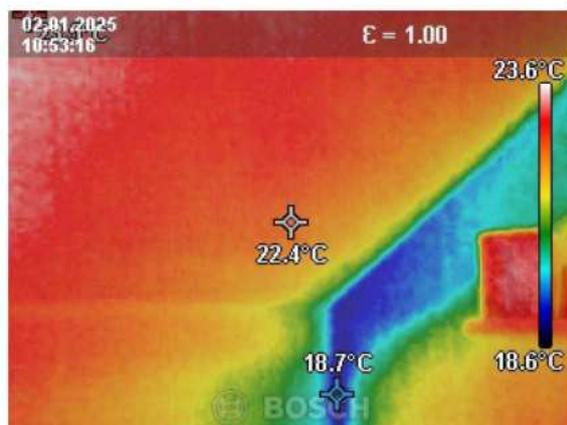
Kinderzimmer rechte Außenwanddecke

Im Dachgeschoss habe ich im Schlafzimmer und im Kinderzimmer Messungen mit der Wärmebildkamera und dem Infrarot-Thermometer durchgeführt. Mit der Wärmebildkamera wurden an den Ecken der Außenwände unterschiedliche Temperaturbereiche festgestellt. Das Infrarot-Thermometer weist im Kinderzimmer auf eine mögliche Wärmebrücke hin, da der  $f_{Rsi}$ -Faktor bei 0,59 (+0,05) liegt.

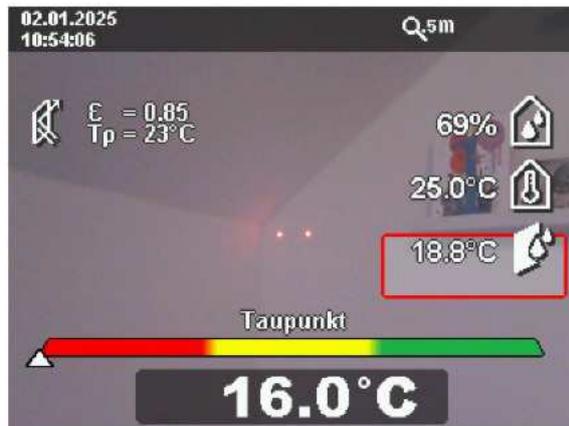
An der Stelle im Kinderzimmer liegt die Taupunkttemperatur ebenfalls im roten Bereich. Die relative Luftfeuchtigkeit lag zwischen 70 % und 80 %. Da im Haus eine Lüftungsanlage vorhanden ist, sollte das Raumklima optimal sein. Daher sollte auch eine Überprüfung der Lüftungsanlage durchgeführt werden und die Anlage an den Räumlichkeiten angepasst werden.

Taupunkttemperatur Kinderzimmer

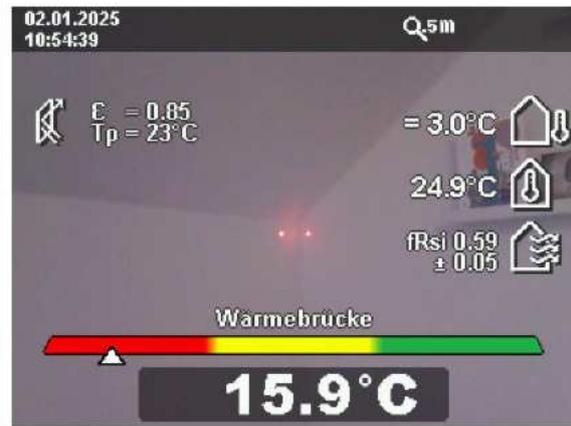
Wärmebrücke Kinderzimmer

Um eine bessere Beurteilung der Eckausbildungen vornehmen zu können, wäre es sinnvoll, wenn die Detailpläne sowie eventuell die Wärmebrückennachweise und der Wärmeschutznachweis vom Architekten bereitgestellt werden und wenn möglich auch Fotos während der Ausführung.

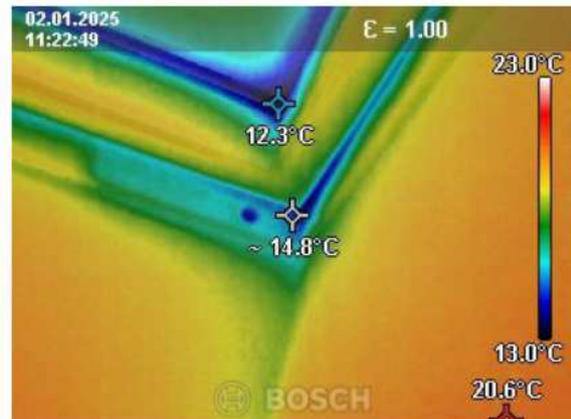
Linke untere Ecke des Dachfensters

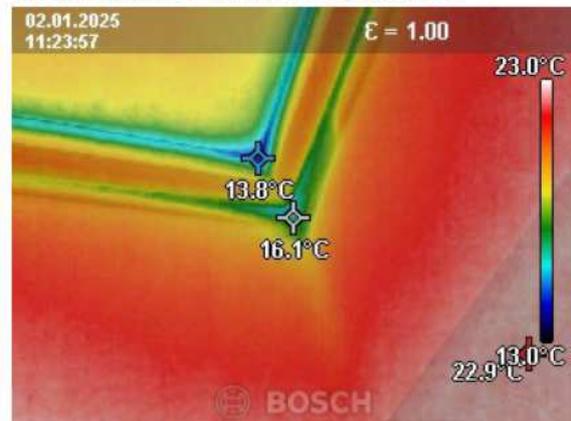
Rechte untere Ecke des Dachfensters

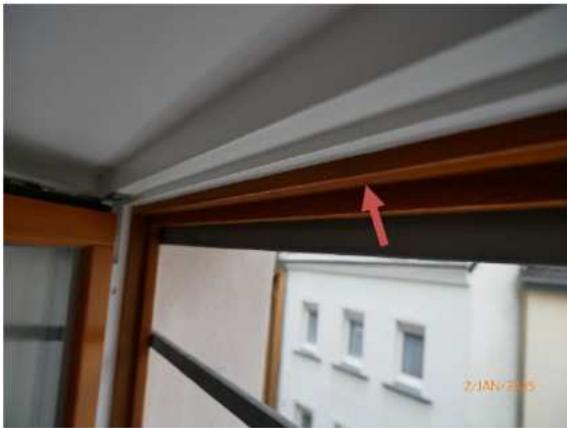
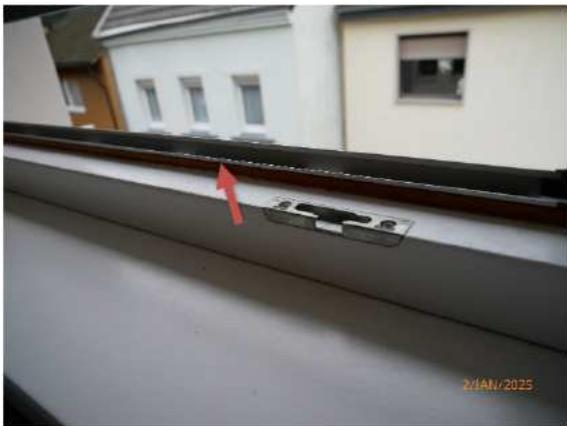
Elternschlafzimmer Fenster links

Wenn man die Fensterflügel öffnet, befinden sich in der Ebene hinter den Fensterabläufen Wassertropfen. In dieser Ebene darf kein Wasser stehen, da es sonst in den Innenbereich läuft und den Fensterrahmen durchnässt, was auf ein Dichtigkeitsproblem des Fensters hinweist.

Wassertropfen im Innenbereich des Rahmens

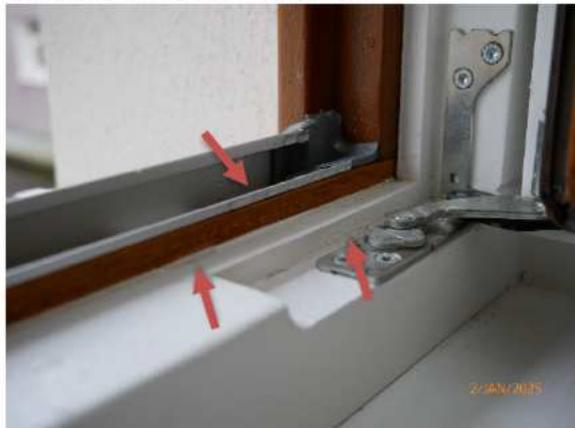
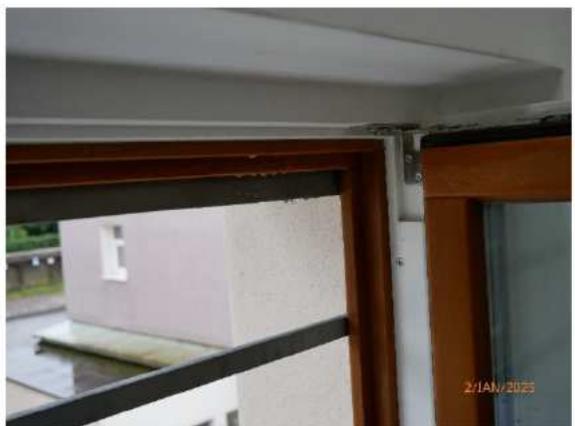
Elternschlafzimmer Fenster links

Wassertropfen im Innenbereich des Rahmens und im Bereich der Scharniere

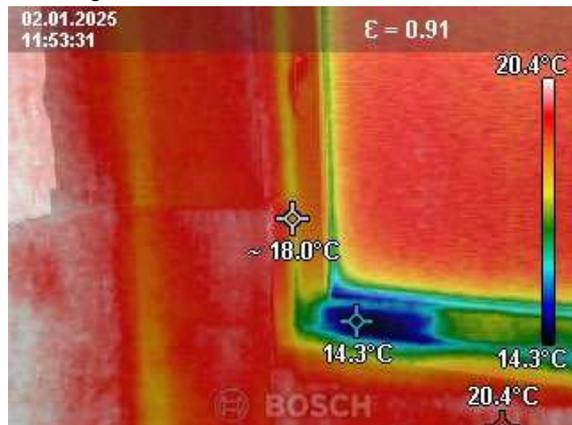
Im Badezimmer sowie im Arbeitszimmer wiederholen sich die o.g. Feststellungen. Insbesondere im Badezimmer ist im linken unteren Bereich des Fensterrahmens eine sehr kalte Stelle sichtbar. Hier sollte zusätzlich überprüft werden, ob der Rahmen eine Beschädigung aufweist oder durchnässt ist.

Auffällige Ecke unten links

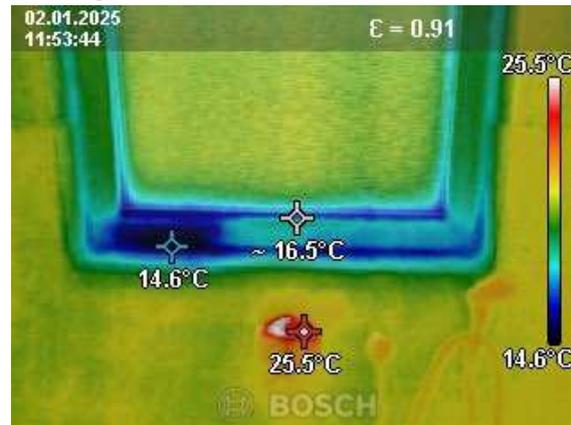
Auffällige Ecke unten links

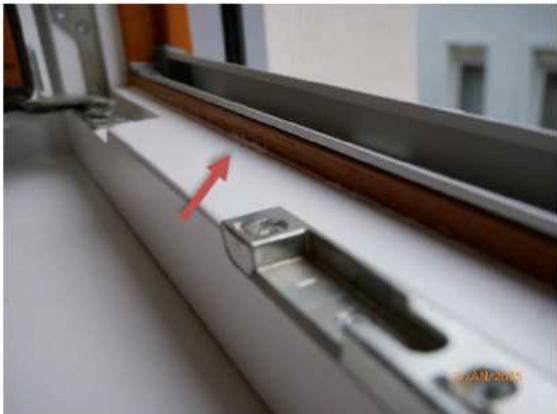
Wassertropfen im Innenbereich des Rahmens

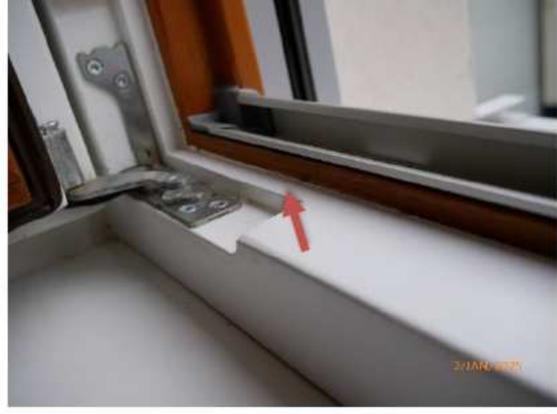
Wassertropfen im Innenbereich des Rahmens

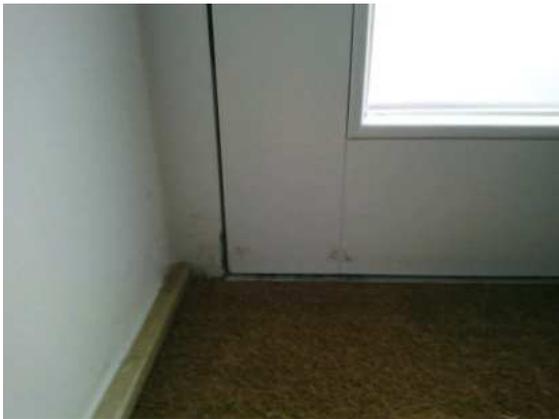
Auch bei der Eingangstür zeigen sich größere Temperaturunterschiede zwischen dem unteren Bereich und dem oberen Bereich. Die Temperaturen im unteren Bereich variieren zwischen 8,4 und 11,2 °C, während sie im oberen Bereich bei ca. 16 °C liegen. Daraus ergibt sich ein Unterschied von etwa 5 bis 7,5 °C zwischen den oberen und unteren Bereichen. Auch hier ist der Unterschied zu groß.

Untere Bereiche, linke Seite der Tür

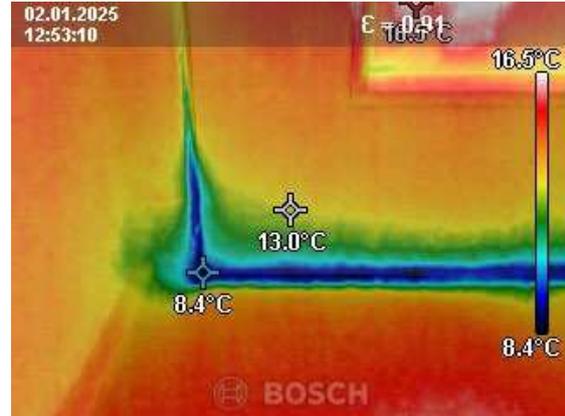
Untere Bereiche, linke Seite der Tür

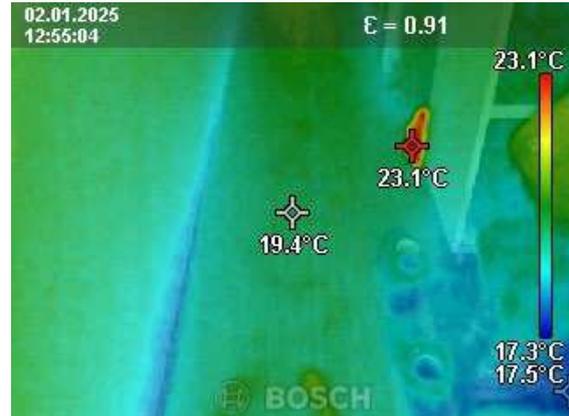
In dem Flur im Erdgeschoss wurde festgestellt, dass der Boden kalt ist, obwohl die Fußbodenheizung auf Stufe 3 – 4 eingestellt ist. Ich vermute, dass hier nur eine geringe Anzahl an Schlaufen verlegt wurde. Sollte dies nicht der Fall sein, könnte ein hydraulischer Abgleich notwendig sein, um die Fußbodenheizung gleichmäßig anzupassen.

Flur, Fußbodenheizung

Im Hinblick auf die Fußbodenheizung im Flur sollte ebenfalls eine Kontrolle durch einen Fachmann erfolgen, um sicherzustellen, dass die Heizsysteme korrekt installiert sind und ein hydraulischer Abgleich gegebenenfalls durchgeführt wird, um eine gleichmäßige Wärmeverteilung zu gewährleisten.

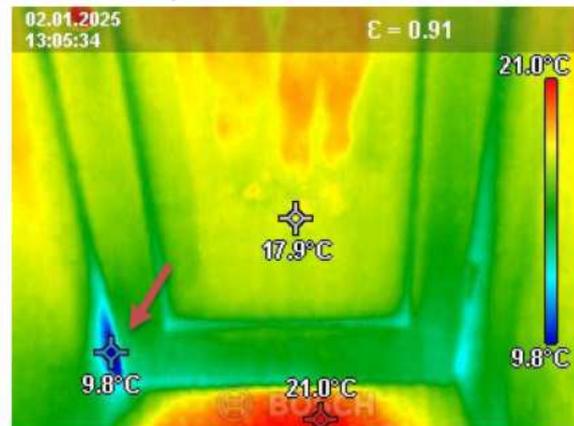
Tür zum Stellplatz, Wärmebild

Undichtigkeit!

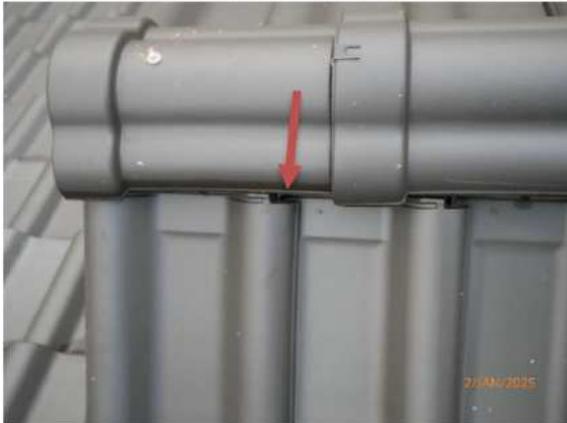
Auf dem Flachdach im Bereich des Eckpunkts zwischen Flachdach und Schrägdach liegen die Firstziegel nicht in einer Linie. An der linken Seite sind die Kopffalzrippen der Pfannen sowie die Kopffalznut sichtbar.

Linker Bereich First, nicht bündig

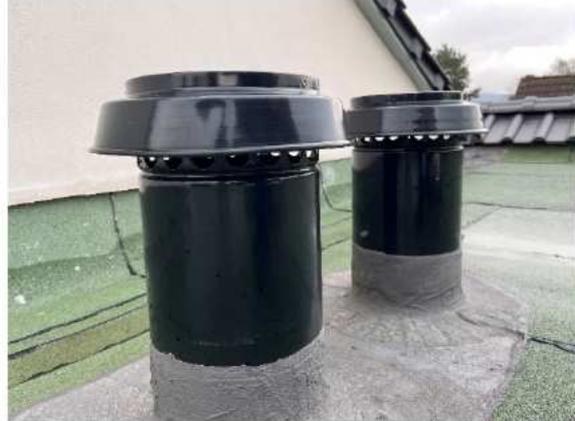
Die Zu- und Abluft der Lüftungsanlage liegen unmittelbar nebeneinander und haben die gleiche Abdeckung. Hier sollte die Herstellerrichtlinie der Lüftungsanlage von dem Architekten bereitgestellt werden, um zu prüfen, ob das fachgerecht verlegt wurde.

Ab- und Zuluft Lüftungsanlage

Gleiche Abdeckung prüfen und sicherstellen, dass dies den Herstellerrichtlinien entspricht.
