## Begutachtung

## 1. Auftragsbeschreibung

Im Rahmen der Begehung sollten mögliche Undichtigkeiten an den Fenstern begutachtet und geprüft werden und ob im Baukörper Wärmebrücken vorhanden sind.

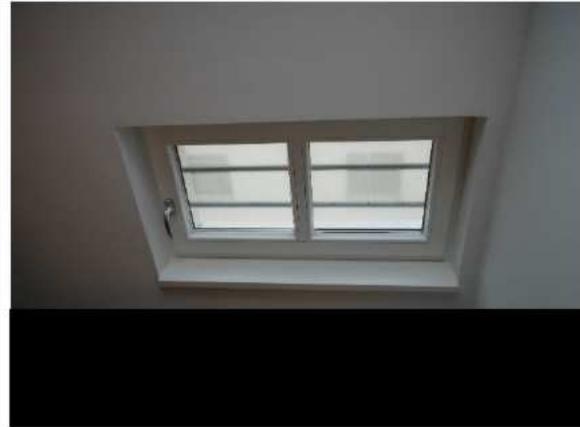
Oberer Bereich des Fensters

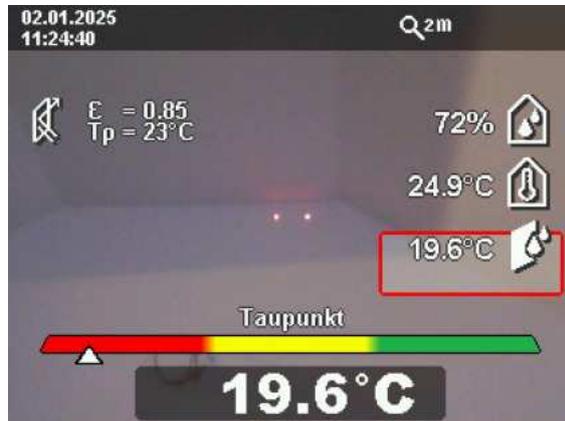
Wärmebrücke Elternschlafzimmer

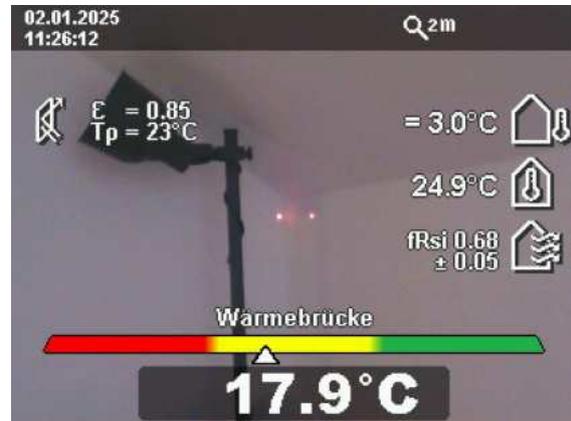
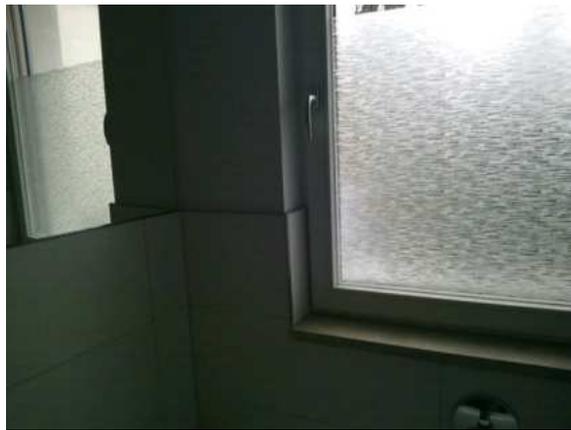
Fenster Badezimmer 2. Obergeschoss

Im Badezimmer sowie im Arbeitszimmer wiederholen sich die o.g. Feststellungen. Insbesondere im Badezimmer ist im linken unteren Bereich des Fensterrahmens eine sehr kalte Stelle sichtbar. Hier sollte zusätzlich überprüft werden, ob der Rahmen eine Beschädigung aufweist oder durchnässt ist.

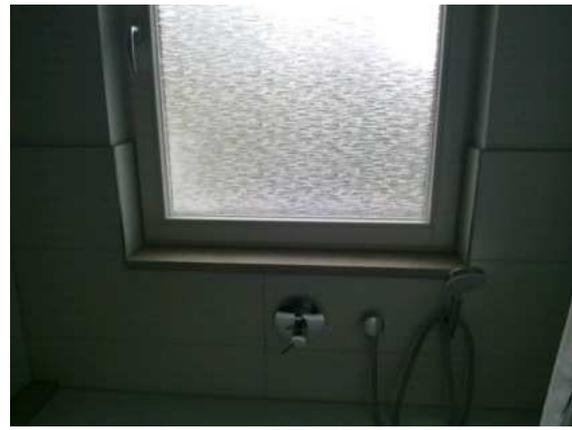
Auffällige Ecke unten links

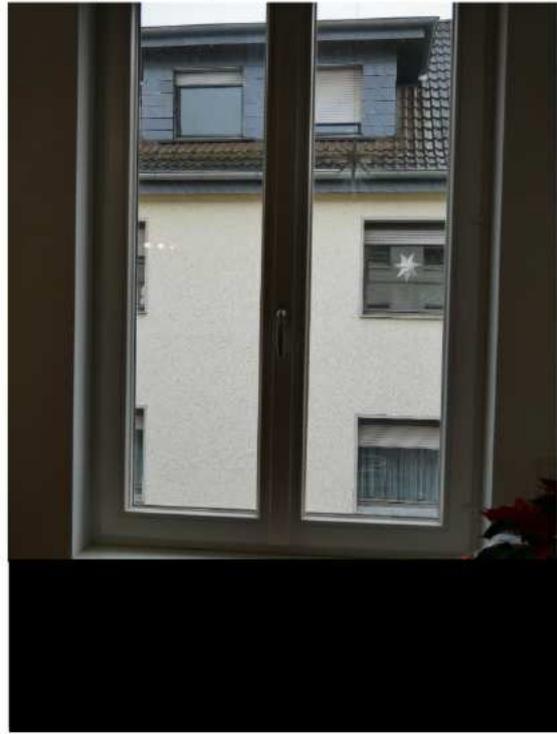
Wassertropfen im Innenbereich des Rahmens

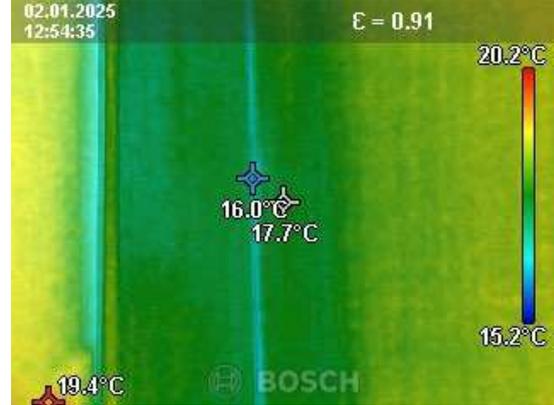
Erdgeschoss Flur Eingang, Wärmebild

Eingangstür, mittlerer Bereich rechte Seite

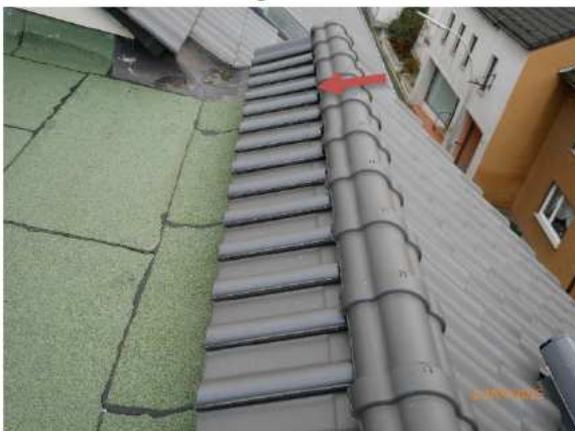
Flachdach ü. 2. Obergeschoss

Undichtigkeit!

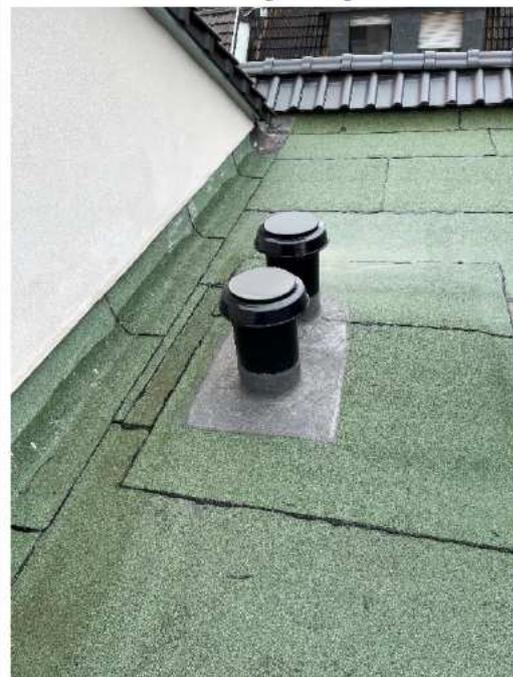
Ab- und Zuluft Lüftungsanlage
